Putování za záhadami a zajímavostmi regionu „Zrcadla“

Ivančický viadukt - I. díl

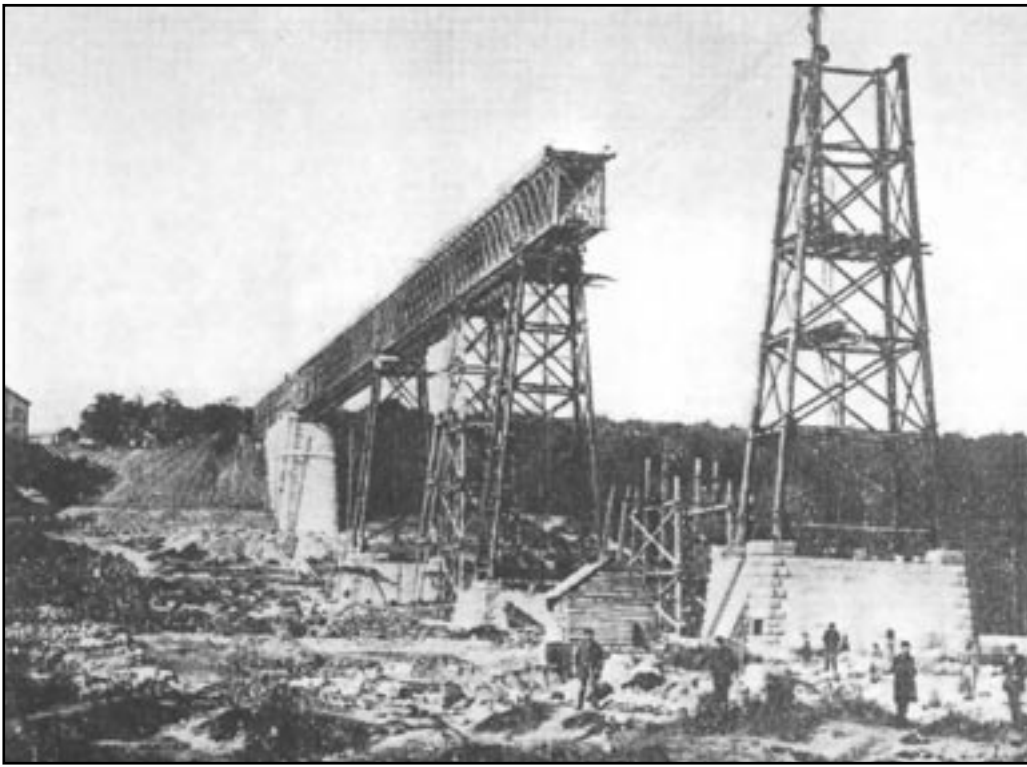
Stavba ivančického viaduktu – r. 1869

Dnes, po tolika letech, můžeme obdivovat, s jakou jednoduchostí, rychlostí a malým vynaložením lidské práce byl viadukt postaven. Mostní konstrukce byla montována na zvlášť zřízeném místě za viaduktem na hrušovanské straně. Postupně sestavovaná konstrukce se po etapách s použitím jednoduchých zařízení - kladek a navijáků přesouvala na pilíře. První posuv mostovky byl proveden mezi 5 až 9 srpnem 1869. Poslední posuv celé mostovky byl realizován od 25. 5. do 31. 5. 1870 - konstrukce měřila 373,5 metru a vážila 1030 tun. Rychlost posuvu byla 2 m/hod a při konečném posuvu pracovalo 36 dělníků. Nivelita koleje byla přímá a vodorovná ve výšce 42,7 metrů nad hladinou řeky Jihlavy.

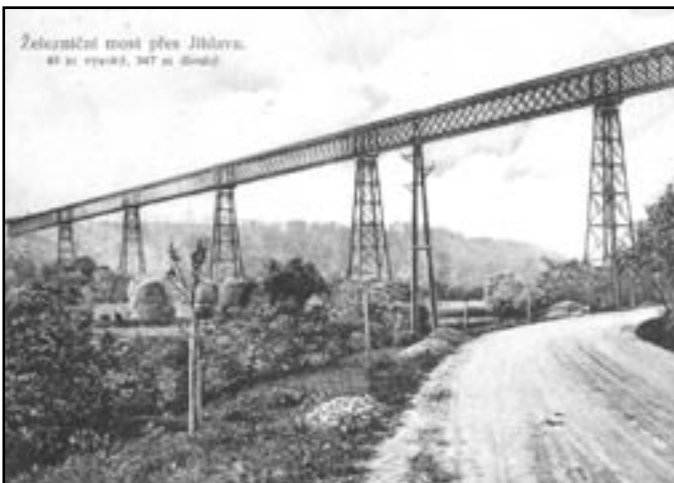
Stavebně nejzajímavější na trati je úsek Moravské Bránice - Moravský Krumlov. Trať zde musela překročit hluboké údolí řeky Jihlavy a dál pokračovala těžkým terénem, ve kterém bylo nutno vystavět dva tunely, rozsáhlou opěrnou zeď, vysoké násypy a několik propustků nad potoky a cestami. K přemostění údolí řeky Jihlavy byly zvažovány různé Dobová pohlednice

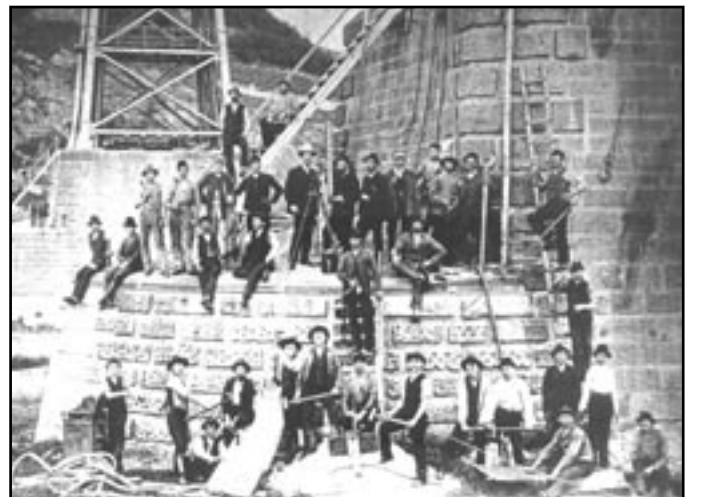
Skupina dělníků při výměně pilířů
