expedice speculum

Za štěpánovskou homolí

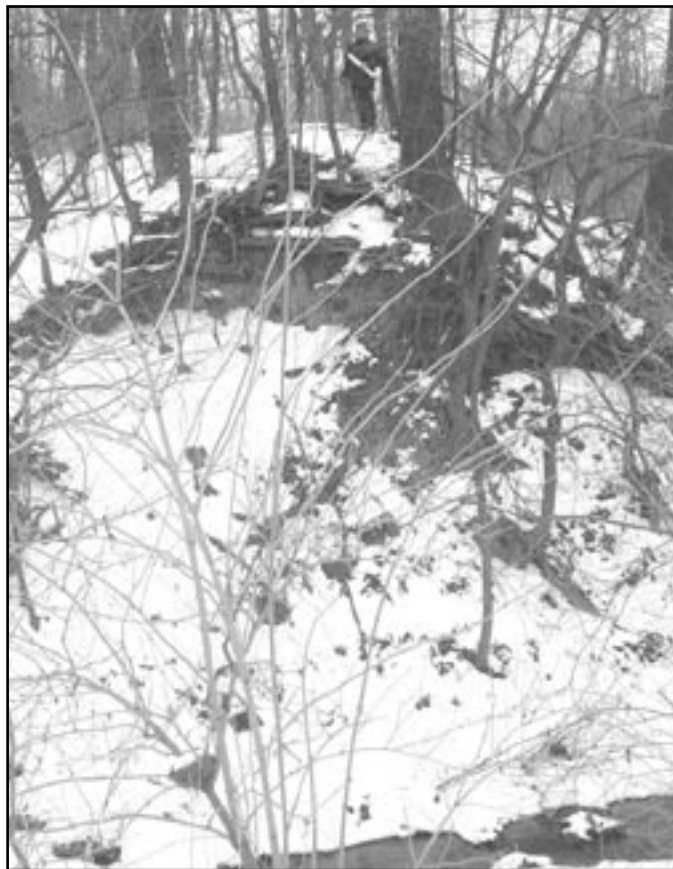
Protržená hráz horního štěpánovského rybníka. Výšku hráze (téměř 10 metrů) můžete porovnat s postavou stojící na vrcholu.

Podívejme se detailně na samotnou hráz. Stavba hráze je dobře zřetelná v korytě potoka, který zde snad při povodni vyhloubil průrvu. Hráz je zde asi 10 metrů vysoká. Těleso hráze je nasypáno ze sprašové hlíny, pravděpodobně těžené v hliníku na místě blízkého včelína. Vnitřní strana hráze je chráněna před ničivým působením vln napuštěného rybníka silnou vrstvou nasucho kladených plochých kamenů. Na východním okraji je koruna hráze asi o dva metry snížená. Býval zde přepad pro odtok přebytečné vody včetně případné povodňové vlny. Kvůli odolnosti je přepad vysekán ve skále. Na kolmé skalní ploše na okraji přepadu si povšimněte otvoru vysekaného do skály. Zde

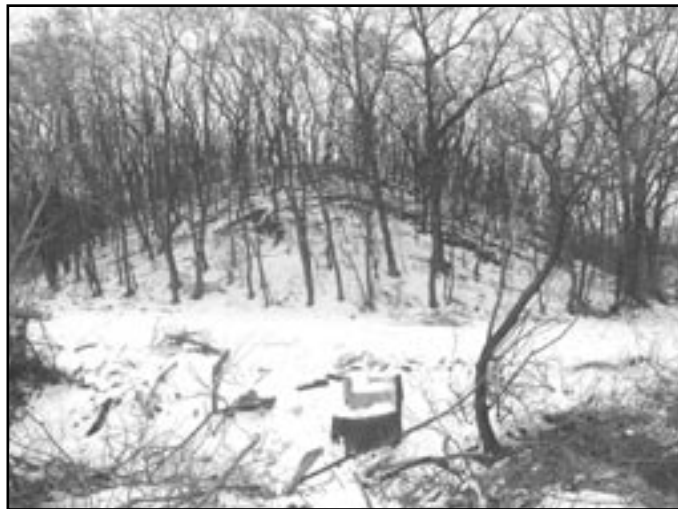
Na pahorku „Homole“ stávala štěpánovská tvrz

jdete-li mostek přes potok, jistě si povšimnete pahorku, který jako ostrov vystupuje ze dna údolí. Obyvatelé Tulešic nazývají tento pahorek „Homole“. Zde bývala tvrz - sídlo místního feudála, středověkého správce či vlastníka vesnice Štěpánova. Toto tvrziště (místo bývalé tvrže) nebylo dosud v odborné literatuře zaznamenáno. Místní však dobře vědí k čemu tento pahorek sloužil.

Při výstupu na vrchol „Homole“ si povšimnete dvou terasovitých stupňů, zbytků středověkého opevnění. Terénní stupně byly jistě opevněny dřevěnou palisádou, která se však nemohla do dnešních dnů dochovat.

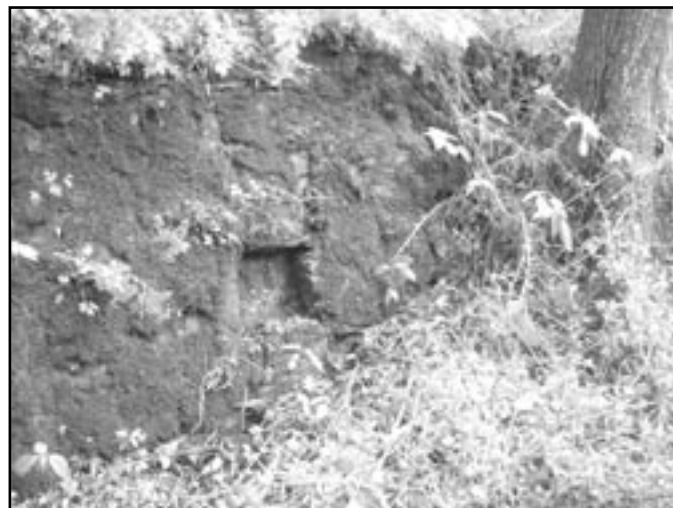
Čtvercový otvor vysekaný do skály sloužil k usazení trámu

byl asi usazen trám dřevěného zařízení na regulaci odtoku.

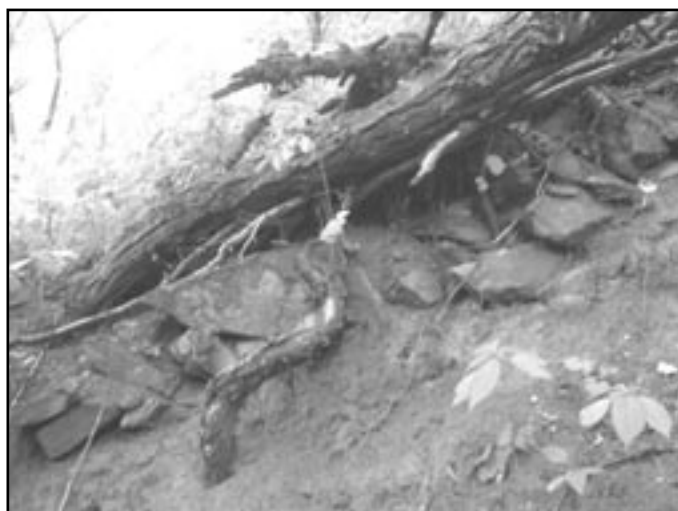
Vrstva kamení zpevňovala hlinité těleso hráze rybníka
