expedice speculum

Středověký monument Templštýn

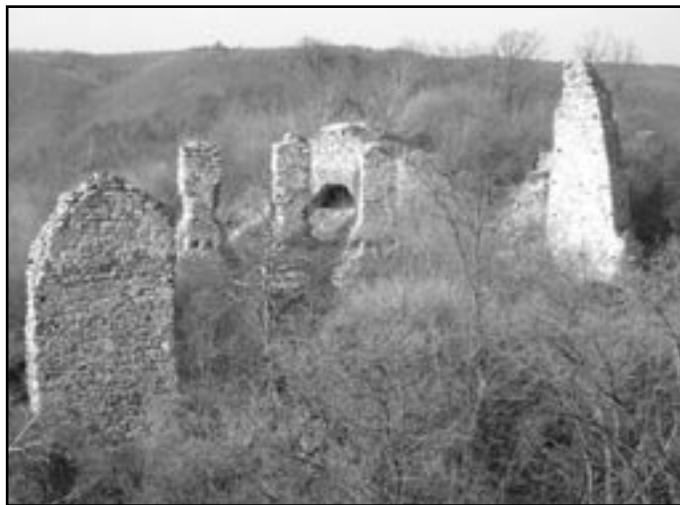
Pohled na zbytky hradního jádra a jižního paláce

Nejstarší částí je hradní jádro. Nachází se na vyvýšeném místě uprostřed areálu zříceniny. Vnitřní zástavba jádra je ohraničena mohutnou plášťovou zdí. Její výška bývala až 12 m, šířka kolem 3 m. V půdorysu má tvar čtvrtkruhu o poloměru asi 25 m. Tato zeď byla základním obranným prvkem. Chybí hradní věž, čímž se Templštýn odlišuje od běžných hradů u nás. Předpokládá se, že byl vystavěn podle vzorů z ciziny, což u templářů nepřekvapí.

Jižní palác je poměrně honosná dvoupatrová budova. V horním patře jsou dodnes vidět velká okna a zbytky krbu, ve své době atributy nejvyššího komfortu bydlení ve stinných a studených zdech gotického hradu. V přízemí byla pravděpodobně hradní kaple. Jestli byla tato stavba vlastním správ-

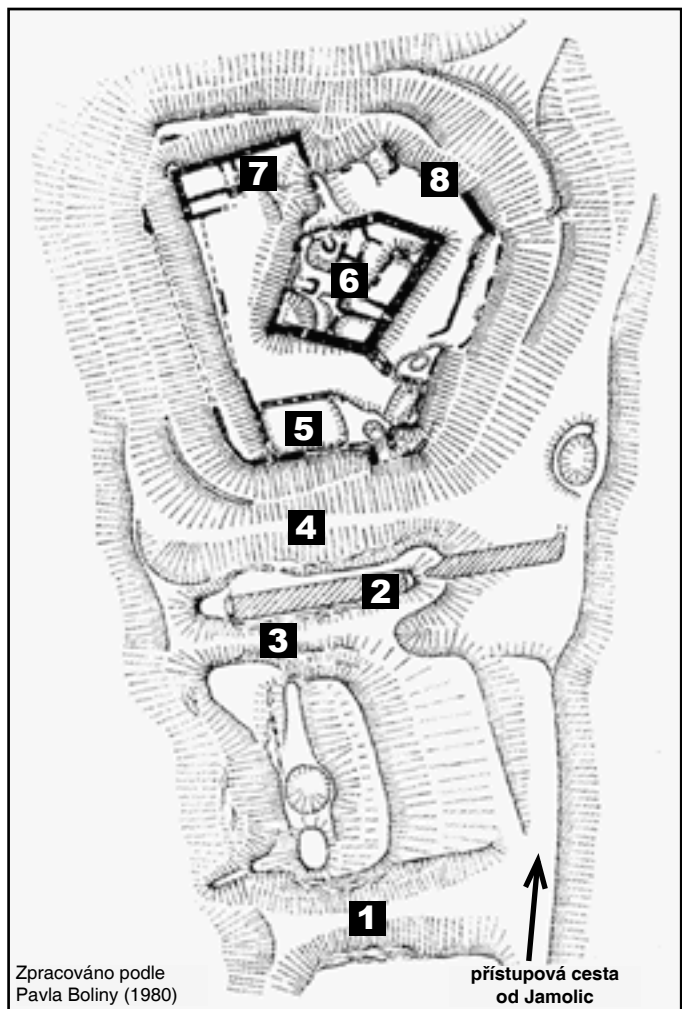
Schema hradní zříceniny. 1 - přední příkop, 2 - štítová zeď, 3,4 - příkopy u štítové zdi, 5 - jižní palác, 6 - jádro s plášťovou zdí, 7 - severní hospodářská budova, 8 - zbytky vnější obvodové zdi

Nejnápadnějším stavebním prvkem celé zříceniny je mohutná štítová zeď. Při tloušťce přes 5 m dosahuje výšky až 10 m. Byla vystavěna až v polovině 15. století, tedy asi 150 let po dostavbě jádra. Jejím smyslem byla dodatečná ochrana hradu před účinky zdokonalující se vojenské techniky - dělostřelby. Štítová zeď nebyla nikdy dokončena. V nedostavěném prostoru mezi horní a dolní částí měla být věž ze vstupní bránou a padacími mosty přes příkopy. Pro orientaci v hradním areálu je lépe nahlédnout do mapky.

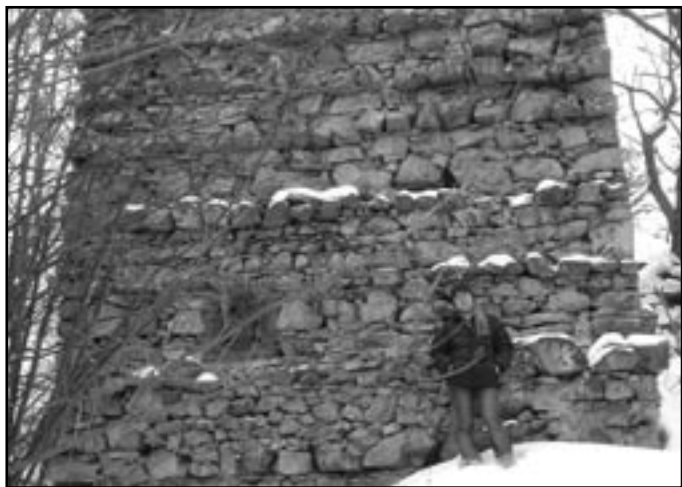
Profil mohutné štítové zdi

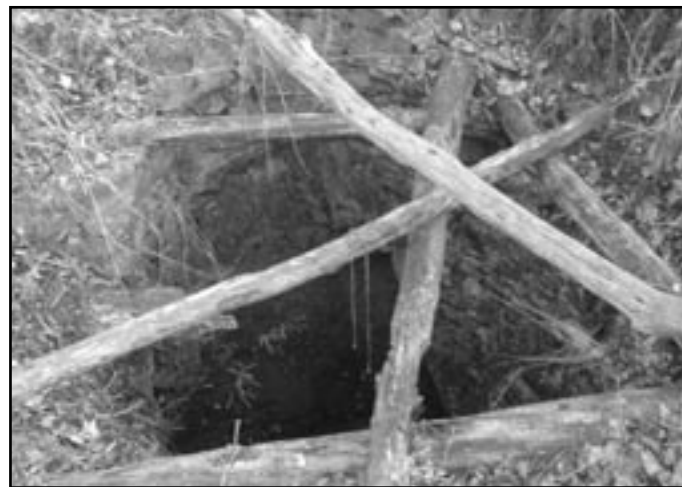
Záhadami opředená hradní studna.

V severozápadní části zříceniny se také nachází studna, prý původně 500 loket hluboká (1 loket = 0,59 m), která ještě v roce 1883 měla 14 m hloubky. Na rozkaz knížecího ředitelství velkostatku byla ale zasypána. V posledních letech byla studna
