Putování za záhadami a zajímavostmi regionu „Zrcadla“

Středověký monument Templštýn

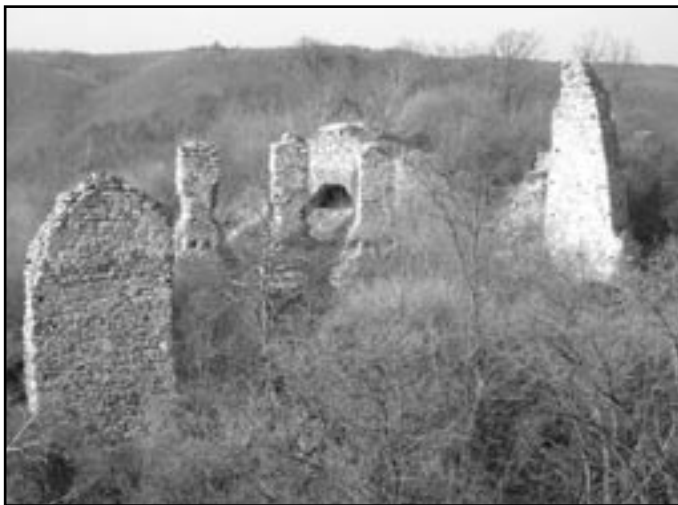
Pohled na zbytky hradního jádra a jižního paláce

Nejstarší částí je hradní jádro. Nachází se na vyvýšeném místě uprostřed areálu zříceniny. Vnitřní zástavba jádra je ohraničena mohutnou plášťovou zdí. Její výška bývala až 12 m, šířka kolem 3 m. V půdorysu má tvar čtvrtkruhu o poloměru asi 25 m. Tato zeď byla základním obranným prvkem. Chybí hradní věž, čímž se Templštýn odlišuje od běžných hradů u nás. Předpokládá se, že byl vystavěn podle vzorů z ciziny, což u templářů nepřekvapí.

Jižní palác je poměrně honosná dvoupatrová budova. V horním patře jsou dodnes vidět velká okna a zbytky krbu, ve své době atributy nejvyššího komfortu bydlení ve stinných a studených zdech gotického hradu. V přízemí byla pravděpodobně hradní kaple. Jestli byla tato stavba vlastním správ-

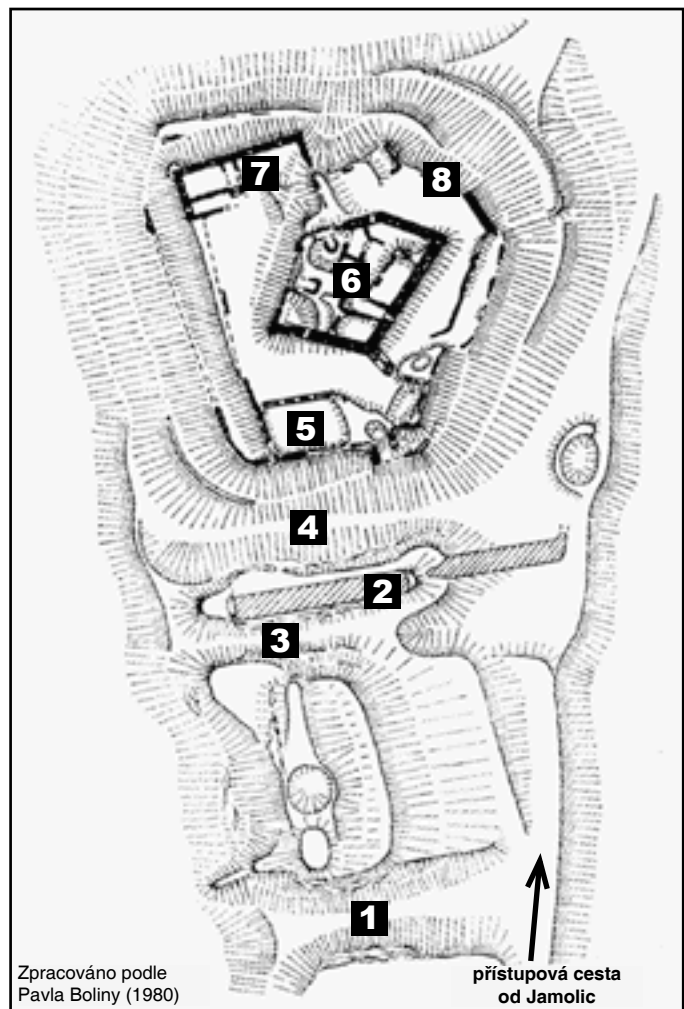
Schema hradní zříceniny. 1 - přední příkop, 2 - štítová zeď, 3,4 - příkopy u štítové zdi, 5 - jižní palác, 6 - jádro s plášťovou zdí, 7 - severní hospodářská budova, 8 - zbytky vnější obvodové zdi

V dalším vývoji hradu bylo jádro obklopeno vnější obalovou zdí, na některých místech zdvojenou. Do vzniklého prostoru (parkánu) byly vestavěny dvě hospodářské a obytné budovy. Na jižní straně parkánu dvoupatrový palác, v severní části také dvoupatrová obytná a hospodářská budova.

Nejnápadnějším stavebním prvkem celé zříceniny je mohutná štítová zeď. Při tloušťce přes 5 m dosahuje výšky až 10 m. Byla vystavěna až v polovině 15. století, tedy asi 150 let po dostavbě jádra. Jejím smyslem byla dodatečná ochrana hradu před účinky zdokonalující se vojenské techniky - dělostřelby. Štítová zeď nebyla nikdy dokončena. V nedostavěném prostoru mezi horní a dolní částí měla být věž ze vstupní bránou a padacími mosty přes příkopy. Pro orientaci v hradním areálu je lépe nahlédnout do mapky.

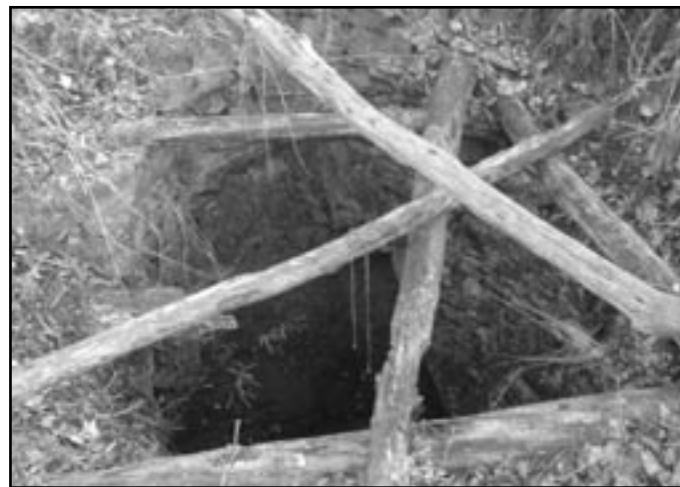
Záhadami opředená hradní studna.

V severozápadní části zříceniny se také nachází studna, prý původně 500 loket hluboká (1 loket = 0,59 m), která ještě v roce 1883 měla 14 m hloubky. Na rozkaz knížecího ředitelství velkostatku byla ale zasypána. V posledních letech byla studna
